LAUDO TÉCNICO DE VISTORIA

**CONSTRUÇÃO DE UMA CRECHE PROINFÂNCIA TIPO 2, NO DISTRITO CACIMBAS, PADRÃO FNDE NO
MUNICÍPIO DE MOMBAÇA/CE
OBRA INACABADA (ID SIMEC: 1005287)**

Realizado em :24/07/2024.

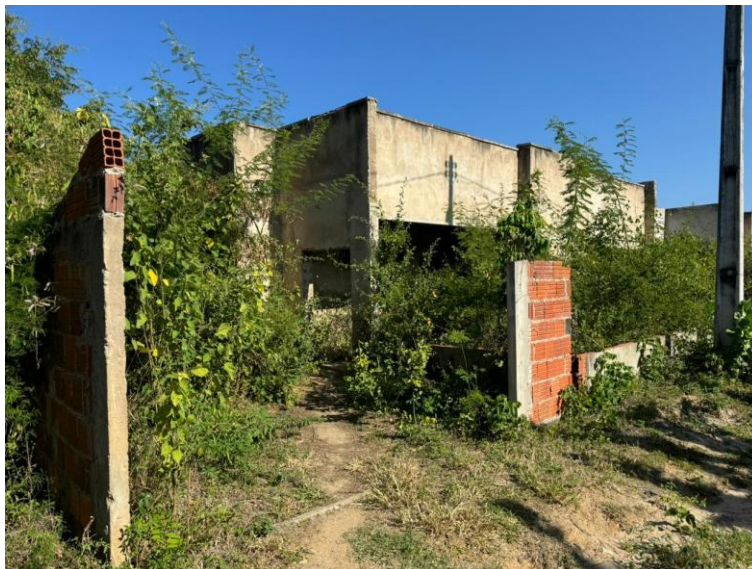
Figura 3 - Vista frontal da construção. Fonte: elaboração própria

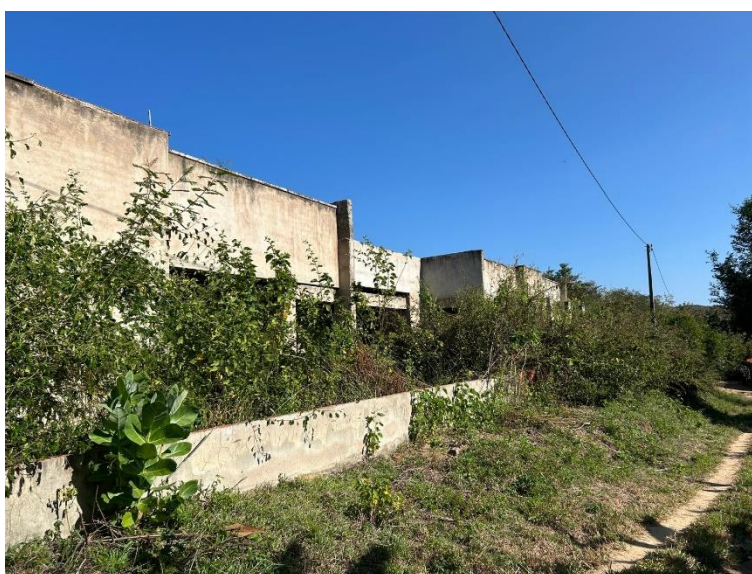
Figura 4 - Vista frontal da construção (frente do bloco A). Fonte: elaboração própria

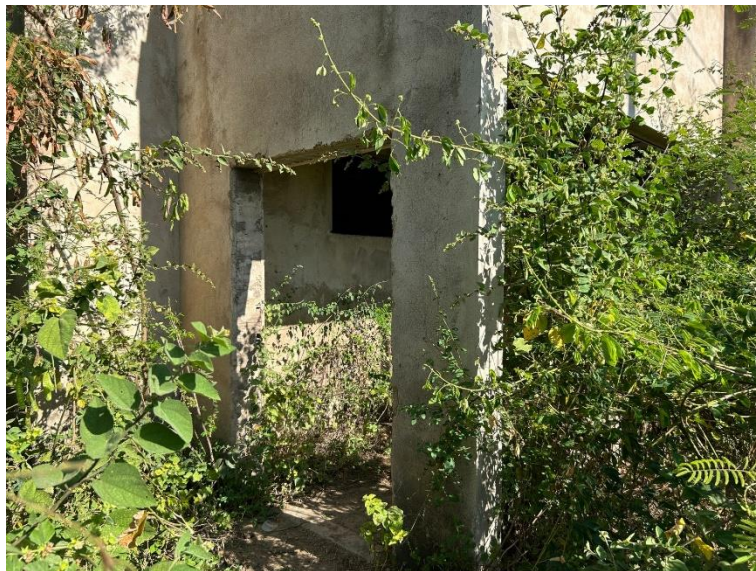
Figura 6 – Bloco A com vegetação indesejada no contrapiso não executado. Fonte: elaboração própria

Em todos os blocos há evidência de presença de vegetação nas áreas externas e internas, o que pode comprometer a integridade estrutural e estética da edificação. A vegetação pode causar danos às fundações e revestimentos ao longo do tempo. Observou-se que a superfície de alvenaria rebocada apresenta acúmulo de lodo. Este fator pode comprometer a aderência e a eficácia do reboco, além de potencialmente afetar a durabilidade e a estética da superfície.

- Para o reinício da obra, recomenda-se, em primeiro lugar, a limpeza manual do terreno, removendo toda a vegetação e lixo.

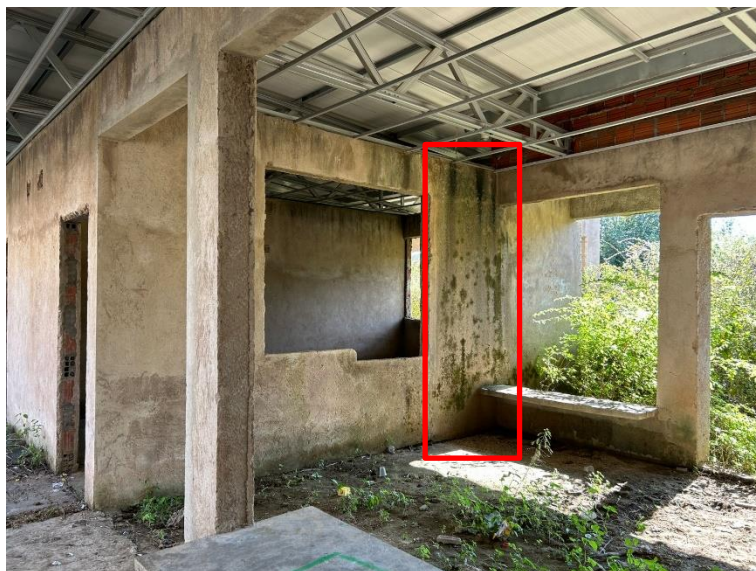
Figura 7 – Pano de alvenaria rebocado com presença de lodo. Fonte: elaboração própria

- Remoção do Biofilme: Inicie a limpeza manual com escovas de cerdas rígidas para remover a maior parte do biofilme da superfície. Utilize equipamento de proteção individual (EPI) adequado, como luvas e máscaras, para evitar o contato com microrganismos. Em seguida, use lavadoras de alta pressão para uma limpeza profunda, ajustando a pressão para não danificar o reboco. Aplique soluções de limpeza específicas, como detergentes alcalinos ou produtos à base de cloro, seguindo as instruções do fabricante para garantir eficácia e segurança.
- Tratamento da Superfície: Após a limpeza, aplique fungicidas ou algicidas para eliminar os esporos remanescentes e prevenir o retorno do biofilme. Produtos à base de cloro, amônia quaternária ou peróxido de hidrogênio são comumente utilizados. Aplique de acordo com as recomendações do

fabricante e planeje reaplicações periódicas, especialmente em áreas sombreadas e úmidas, para manutenção preventiva.

- Verificação da Aderência: Executar testes de aderência em áreas suspeitas para garantir que o reboco esteja firmemente fixado à alvenaria. Isso pode incluir pequenos cortes ou perfurações para verificar a solidez do material.
- Reparo ou Substituição do Revestimento: Caso a aderência seja inadequada, remova o reboco comprometido com ferramentas apropriadas. Prepare a superfície exposta, limpando-a e, se necessário, aplicando um primer ou agente de aderência para garantir a fixação adequada do novo reboco. Aplique uma nova camada de reboco conforme as especificações técnicas, assegurando uma mistura e aplicação corretas para otimizar a aderência e a durabilidade.

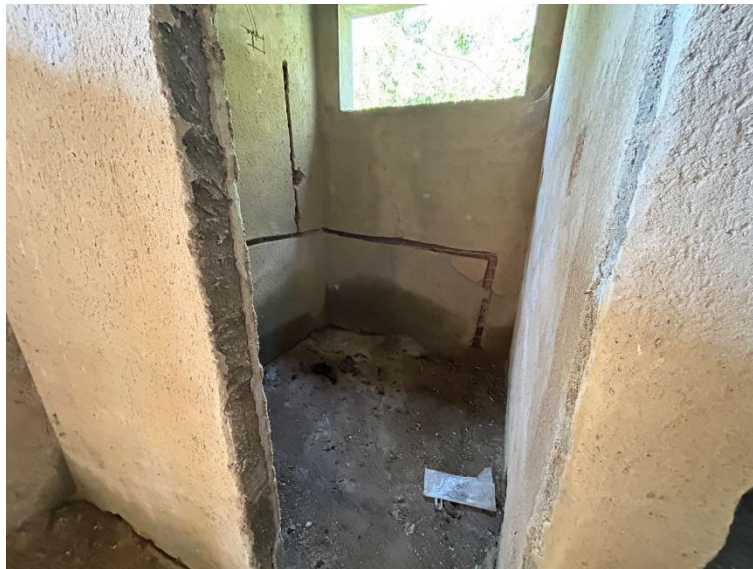
Figura 8 – Ausência de Instalações hidráulicas. Fonte: elaboração própria.

Ainda não foram executadas as instalações (Hidrossanitária, Elétrica, SPDA, Etc.)

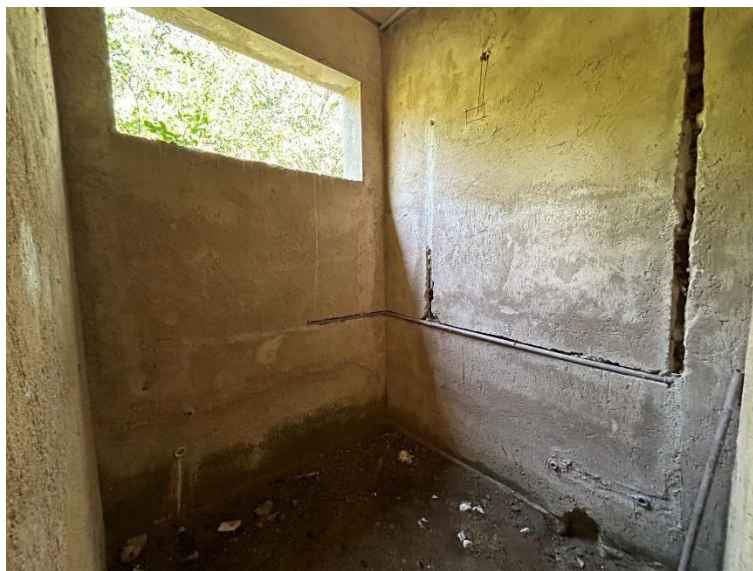
Figura 9 – Instalações hidráulicas incompletas. Fonte: elaboração própria.

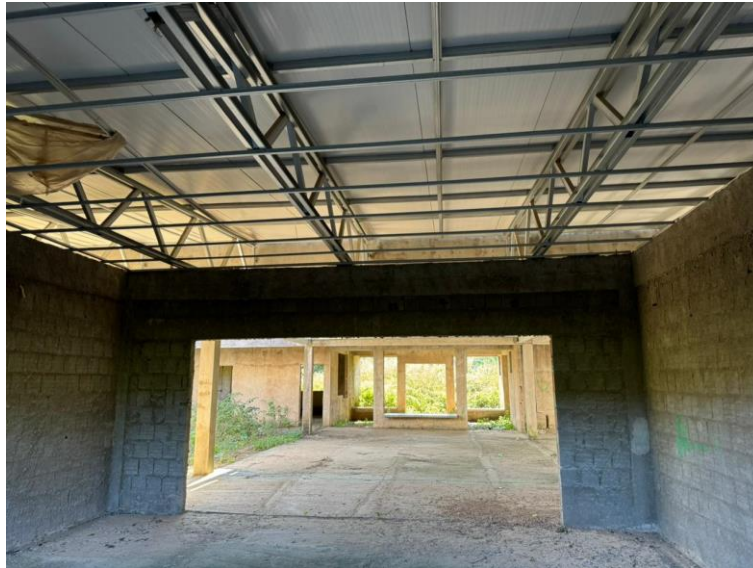
Figura 2 – Ausência de reboco. Fonte: elaboração própria.

O sistema de vedação utilizado tanto na concepção do projeto quanto na execução da obra foi realizado com alvenaria de blocos cerâmicos furados na horizontal. O estado de conservação desse sistema apresenta sinais de desgaste devido à paralisação das obras. Todas as vedações foram erguidas e rebocadas, restando apenas algumas superfícies de alvenaria para serem rebocadas do bloco B.

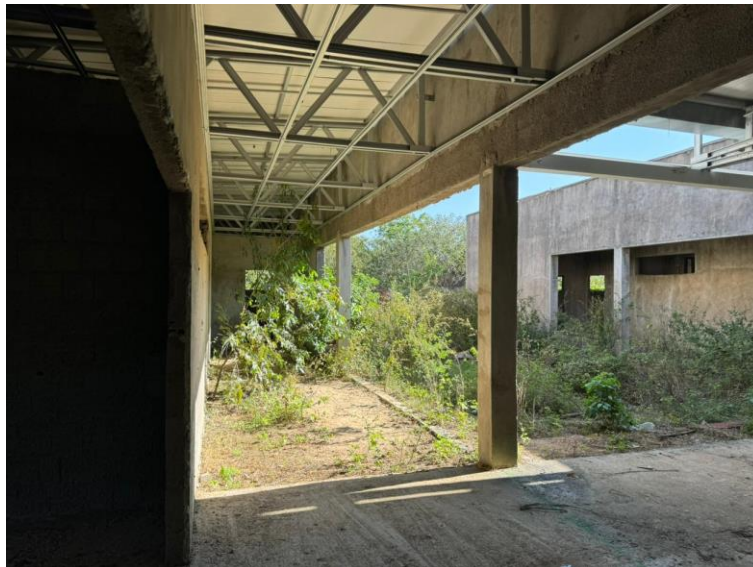
Figura 3 – Presença de vegetação e contrapiso incompleto. Fonte: elaboração própria.

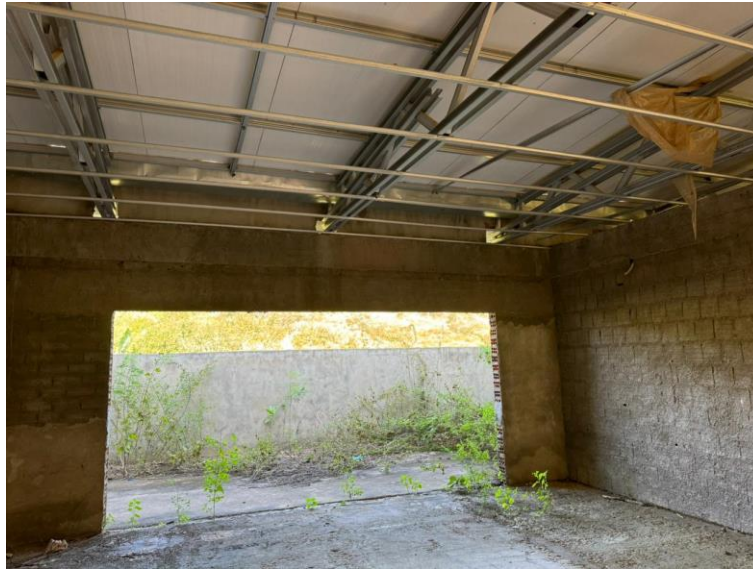
Figura 43 – Ausência de reboco e presença de vegetação. Fonte: elaboração própria.

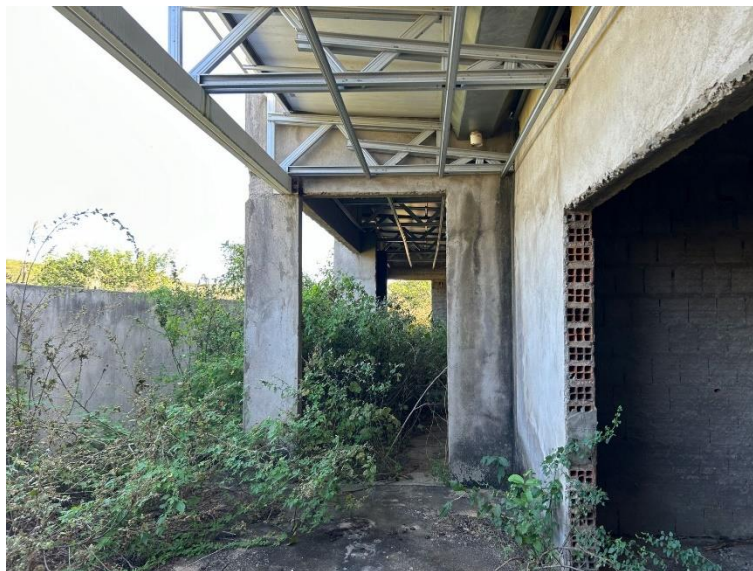
Figura 5 – Presença de vegetação. Fonte: elaboração própria.
