# RELATÓRIO TÉCNICO

## SONDAGEM A PERCUSSÃO (SPT)

| <b>HISTÓRICO DE REVISÕES</b> | | | | | |
|--|---|--|---|--|--|
| OBRA:<br><b>CRECHE PROINFANCIA TIPO 2 FELICIDADE</b> | | | | | |
| TÍTULO:<br><b>RELATÓRIO FINAL DE INVESTIGAÇÃO GEOLÓGICO - GEOTECNICA</b> | | | | | |

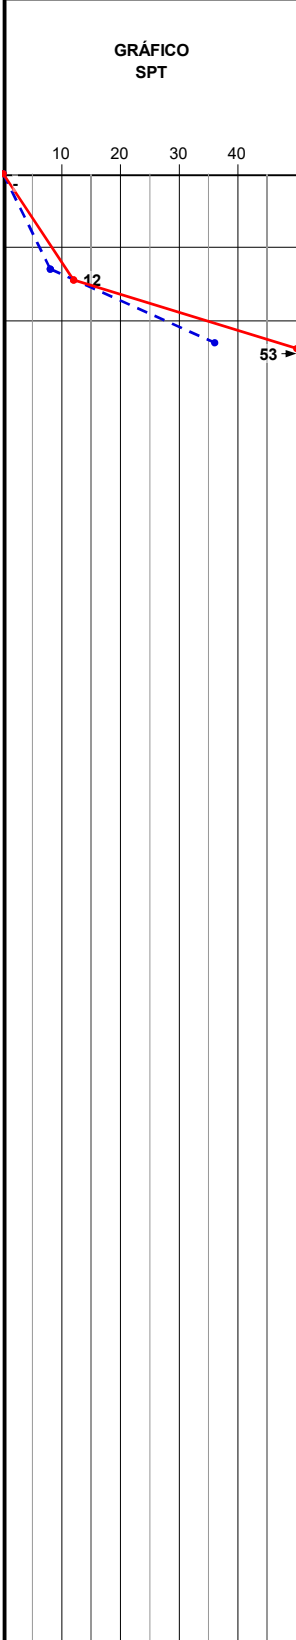
SONDAGEM À PERCUSSÃO: **SP-01B**

| GRÁFICO SPT | PROFUNDIDADE (m) | ENSAIO DE PENETRAÇÃO (GOLPES/PENET.) | | | RESISTÊNCIA À PENETRAÇÃO | | INTERPRETAÇÃO GEOLÓGICA | PERFIL GEOLÓGICO | PROFUNDIDADE DA CAMADA (m) | AMOSTRADOR BIPARTIDO:<br>Ø INTERNO = 34.9 mm    PESO: 65 Kg<br>Ø EXTERNO = 50.8 mm    ALTURA DE QUEDA: 75 cm<br><br>SISTEMA MANUAL | NÍVEL D'ÁGUA | AVANÇO |
|---|---|---|---|---|---|---|---|---|---|--|---|---|
| | | - | - | - | - | - | 00 | 0.45 | ATERRO DE AREIA FINA, POUCA SILTOSA, COR MARROM | seco | | |
| | 1.00 | 3<br>15 | 5<br>15 | 7<br>15 | 8 | 12 | 01 | 1.92 | ATERRO DE SOLO DE ALTERAÇÃO DE ROCHA, ARENOSA, MEDIANAMENTE COMPACTA, COR CINZA | | TC | |
| | 2.00 | 13<br>15 | 23<br>15 | 30<br>15 | 36 | 53 | 02 | 2.62 | SOLO DE ALTERAÇÃO DE ROCHA, ARENOSA, MUITO COMPACTA, COR CINZA | | | |
| | 3.00 | LIMITE DA SONDAAGEM<br><br>SEM CONDIÇÕES DE PROSSEGUIR COM O AVANÇO MANUAL OU CRAVAR TUBO DE REVESTIMENTO PARA AVANÇO COM CIRCULAÇÃO DE ÁGUA.<br><br>PARALISADO EM ROCHA OU MATAÇÃO.<br><br>FURO PARALISADO CONFORME DESCRITO NO ITEM 5.2.4.7 DA NORMA NBR6484:2020 - SOLO - SONDAEM DE SIMPLES RECONHECIMENTO COM SPT. | | | | | | | | | | |
